地際補修工法

No.3E19

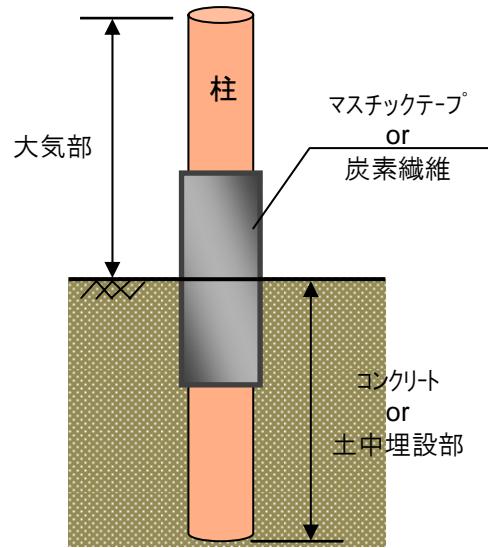
<構成>

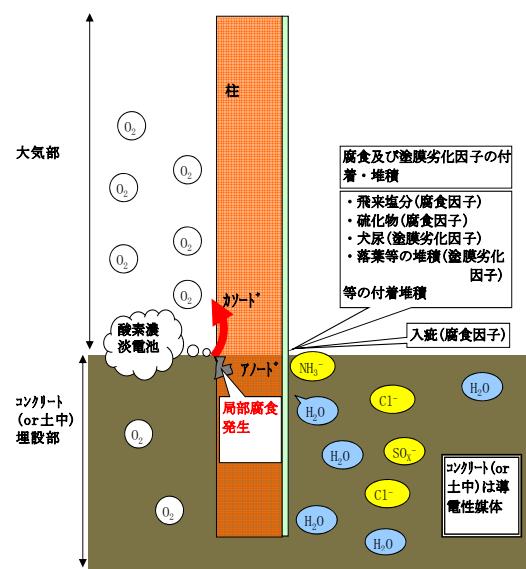
<腐食原理>

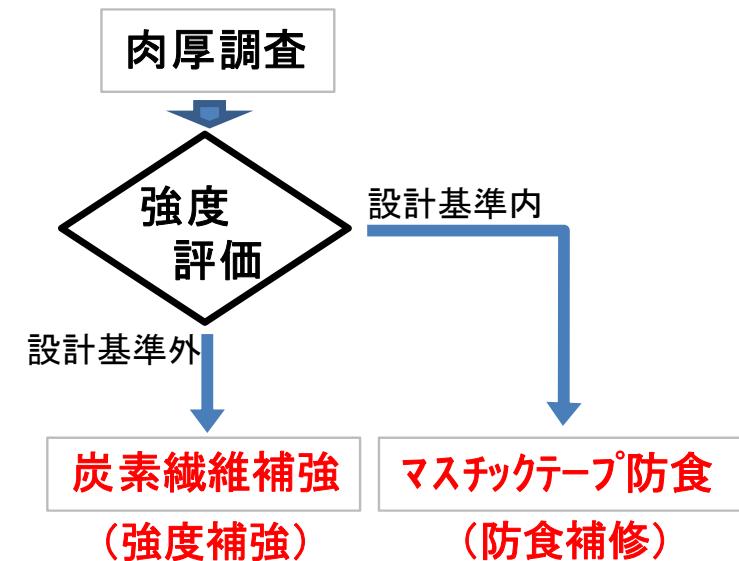
<工法プロセス>

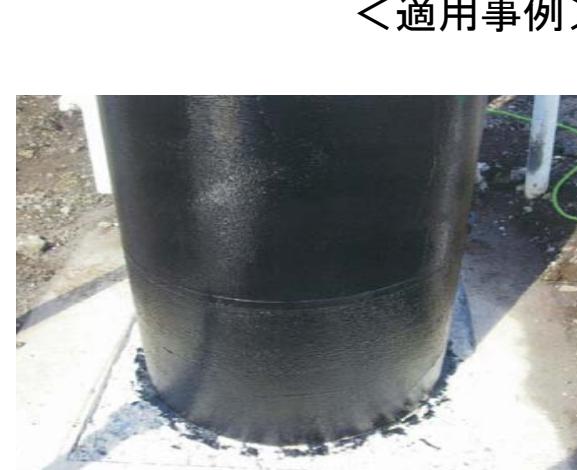
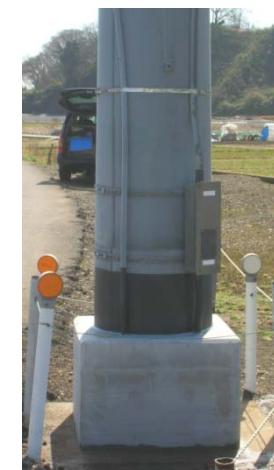
<適用事例>
